FIAT RITMO 65 CL

**DUUR
TEST**

Waar voor "duurtest"?

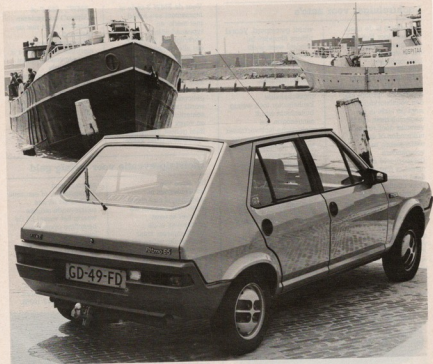
De raamstijl, die de portierruit deelt, is bij de nieuwe uitvoeringen verdwenen, zodat nu de gehele ruit open gaat. De sterk verkleinende, gedeeltelijk achter de stijl wegvallende buitenspiegel beviel niet. Op de nieuwe Ritmo's is deze overigens vervangen door een betere, die nu ook op een arm is geplaatst.

De „plastic-achtige” deurpanelen zijn bij de huidige modellen gedeeltelijk bekleed, zodat ze wat luxueuzer ogen. Het gedeelte van de deurbak onder de raamswengel is verdwenen; in plaats daarvan is een ruime bergmogelijkheid onder het dashboardkastje gecreëerd.

Een grotere buitenspiegel wordt thans op een iets langere arm gemonteerd, waardoor het zicht duidelijk is verbeterd. Bij de vierdeurs modellen is bovendien het stijltje in de voorruit verdwenen, wat ook al een verbetering geeft; bij de tweedeurs modellen is dit stijltje in verband met het grotere glasoppervlak gehandhaafd.
